# **Analýza případné kompletní rekonstrukce Víceúčelové sportovní haly a její srovnání s výstavbou nové haly Polárka**

31.05.2011

- Objednavatel analýzy : **Statutární město Frýdek-Místek  
Radniční 1148  
738 22 Frýdek-Místek**
- Účel analýzy : **Analýza případné kompletní rekonstrukce  
Víceúčelové sportovní haly a její srovnání  
s výstavbou nové haly Polárka**
- Analýzu vypracoval : Arkal s.r.o.  
Malý Koloredov 2377  
Frýdek-Místek
- tel. 552 302 600

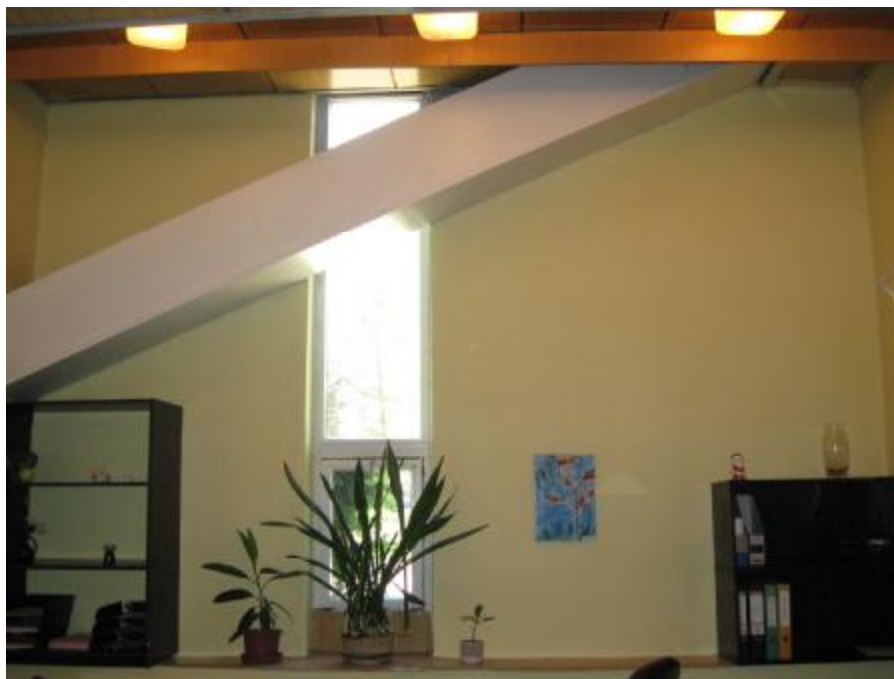
Stěna v kanceláři se zakrytým ocelovým prvkem

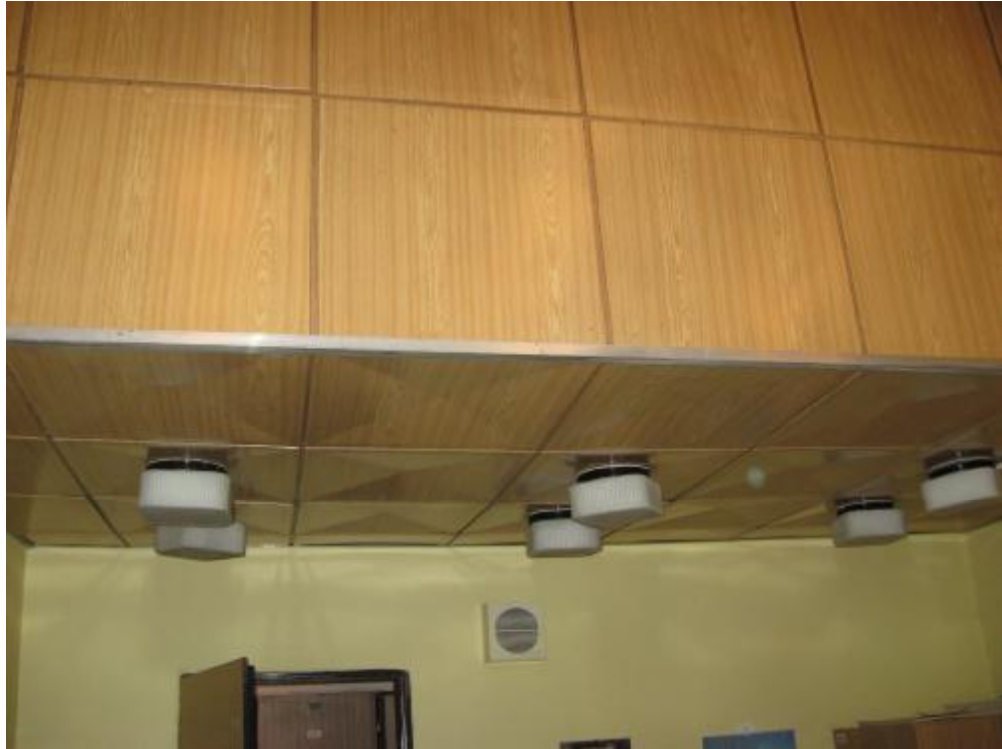
Kazetový verzalitový podhled v kanceláři

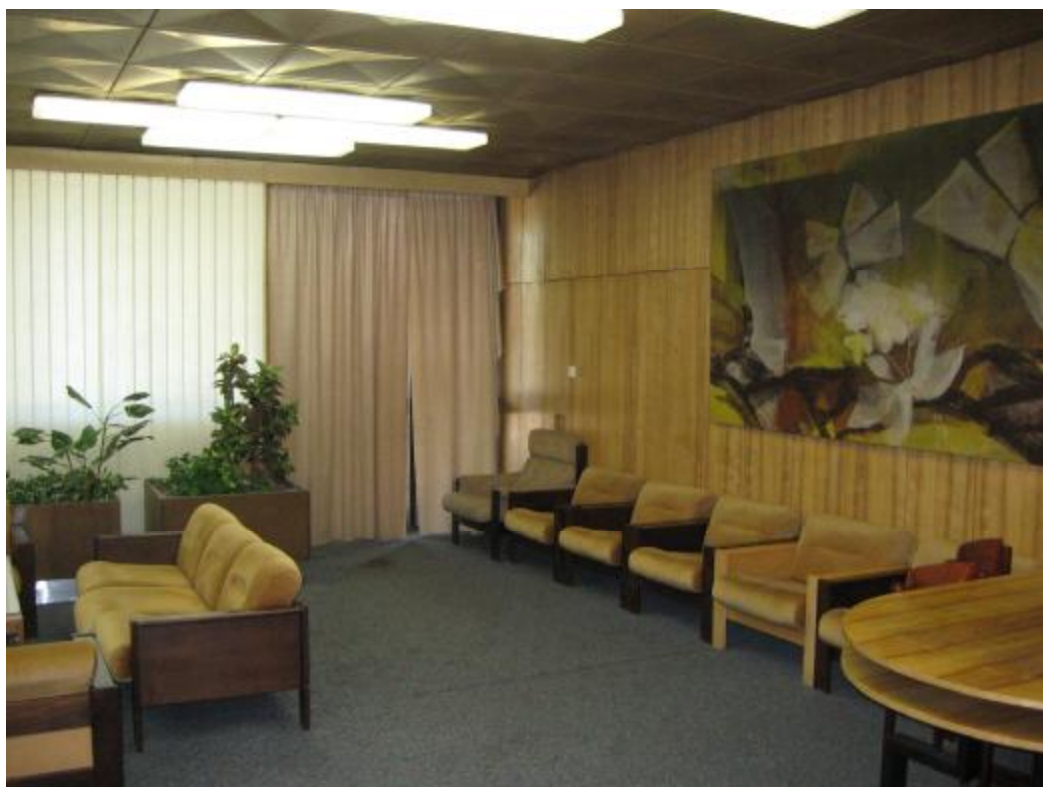
VIP – koberec, dřevěný obklad stěn, kazetový verzalitový podhled

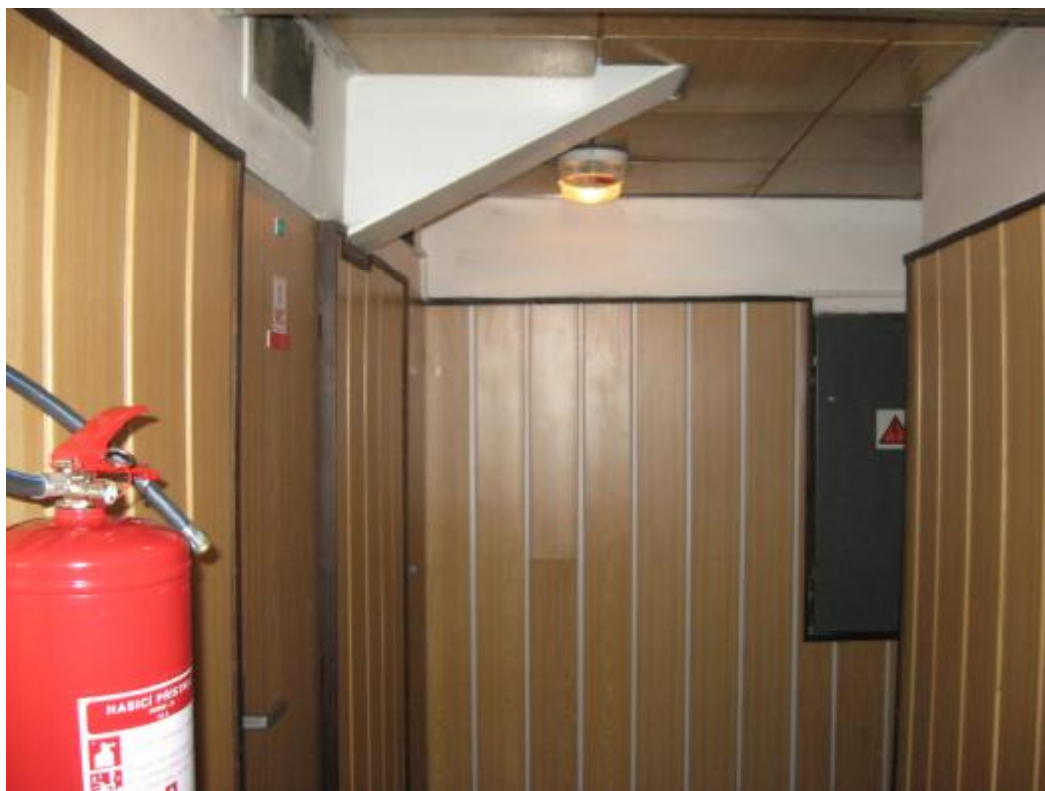
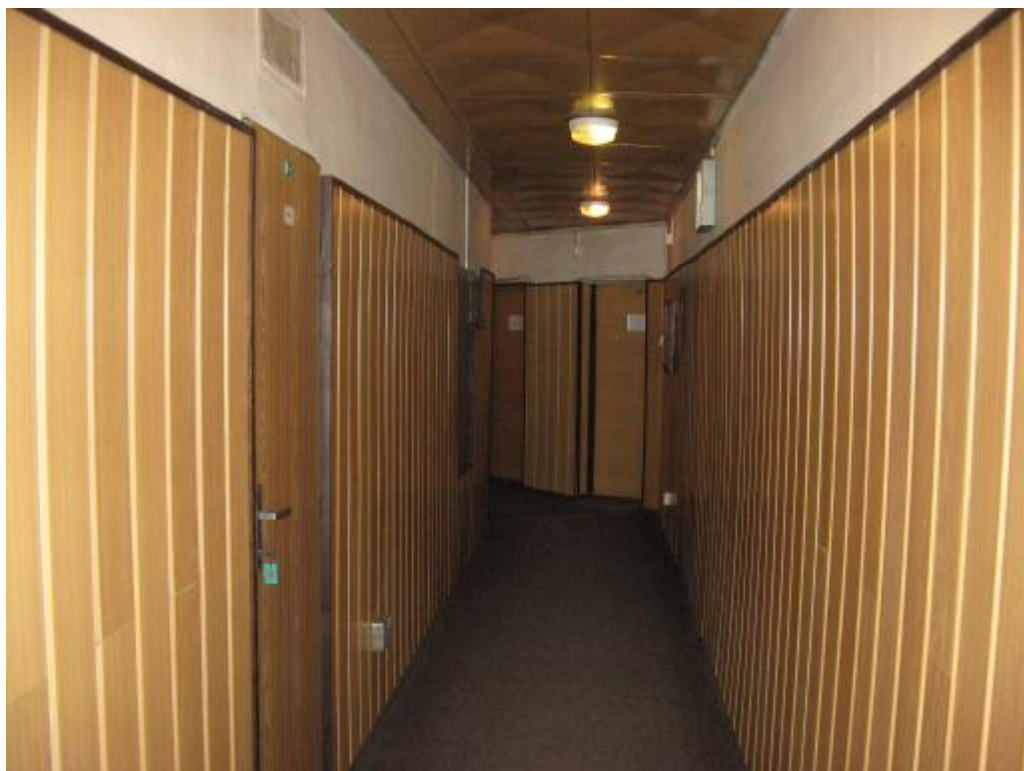
Chodba – koberec, verzalitový obklad stěn, kazetový verzalitový podhled

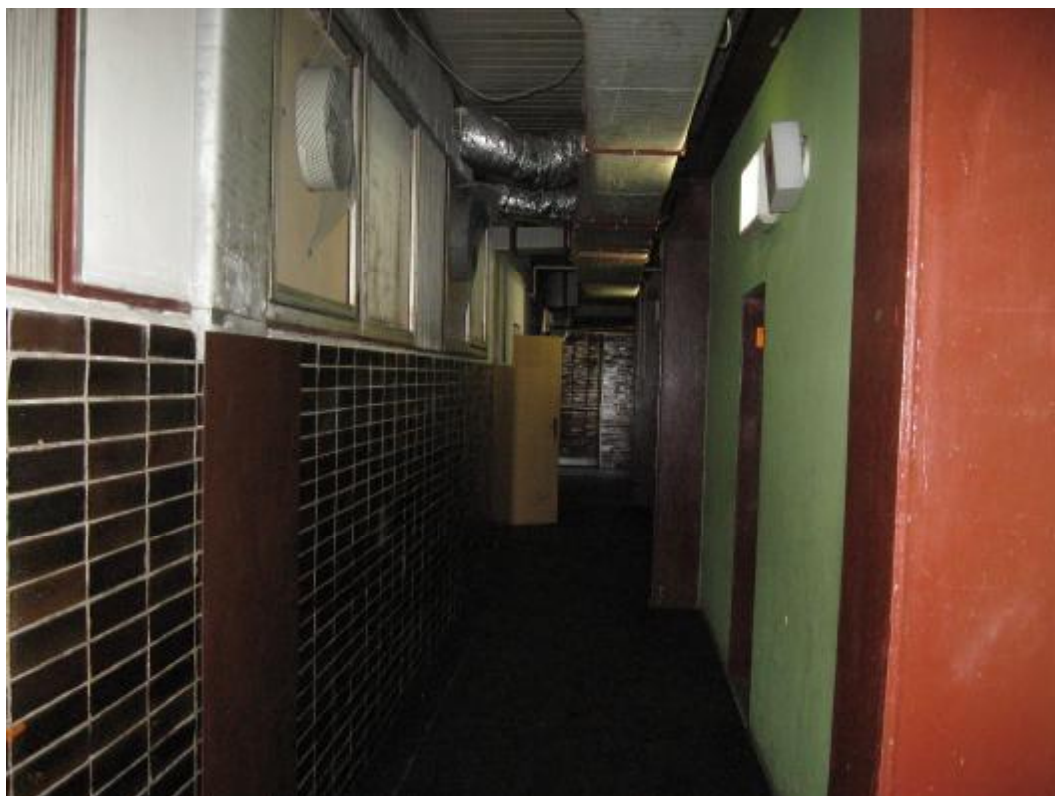
Chodba – původně venkovní prostor, nyní chodba k dodatečně realizovaným šatnám pro školní třídy

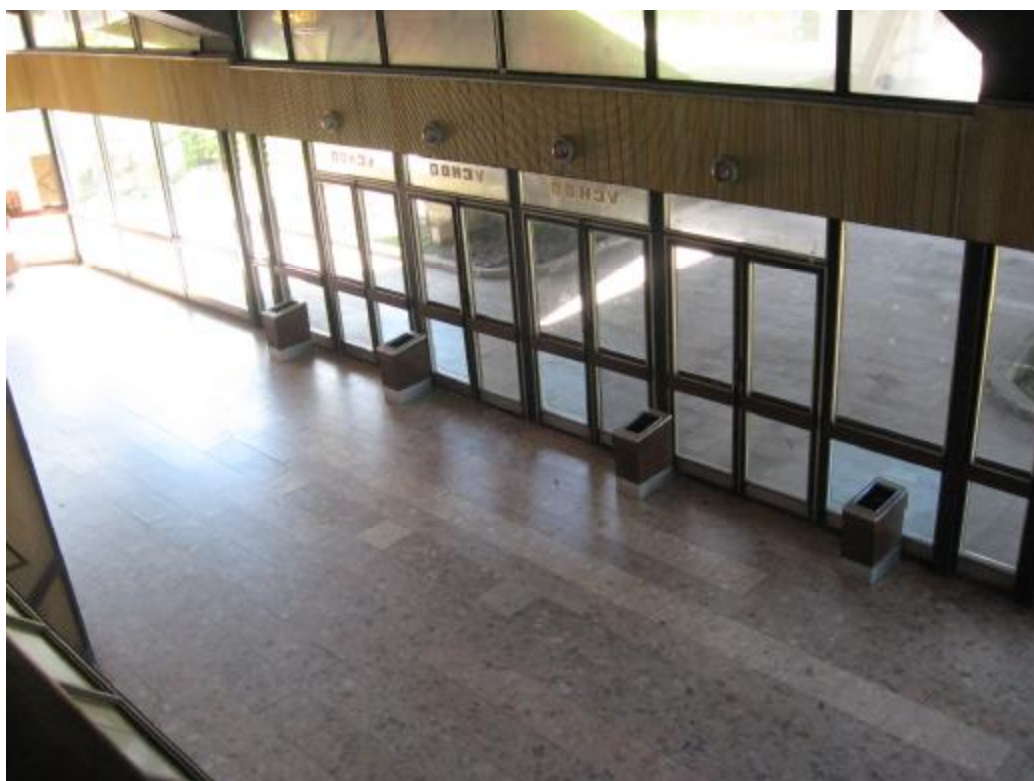
Vstupní prostor

Vstupní hala zajišťuje především vstup při velkých akcích (výstavy, koncerty a podobně). Podlahová krytina je mramorová dlažba, stěny jsou obloženy dřevěným obkladem, stropy mají plechový podhled FEAL.

*Podlaha:* Poškozené mramorové dlaždice budou nahrazeny novými a celá podlaha bude přebroušena a přešetřena.

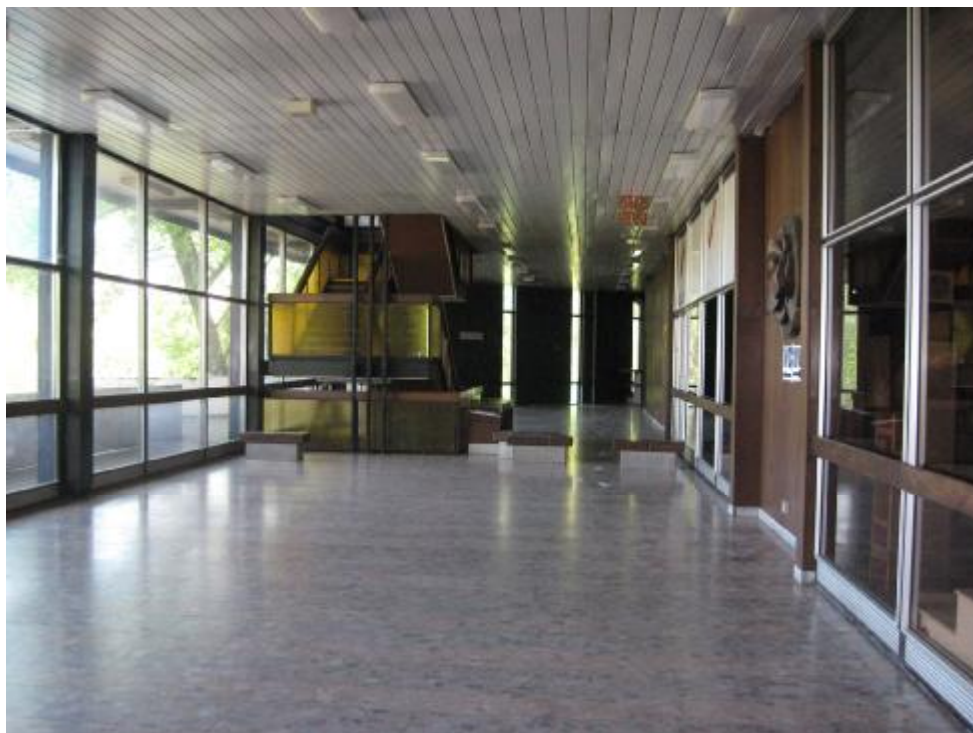
Ochoz v 2.NP je téměř po celém obvodu haly a zajišťuje přístup na tribuny. Podlahová krytina je mramorová dlažba, stěny jsou obloženy dřevěným obkladem, stropy mají plechový podhled FEAL.

*Podlaha:* Poškozené mramorové dlaždice budou nahrazeny novými a celá podlaha bude přebroušena a přešetřena.

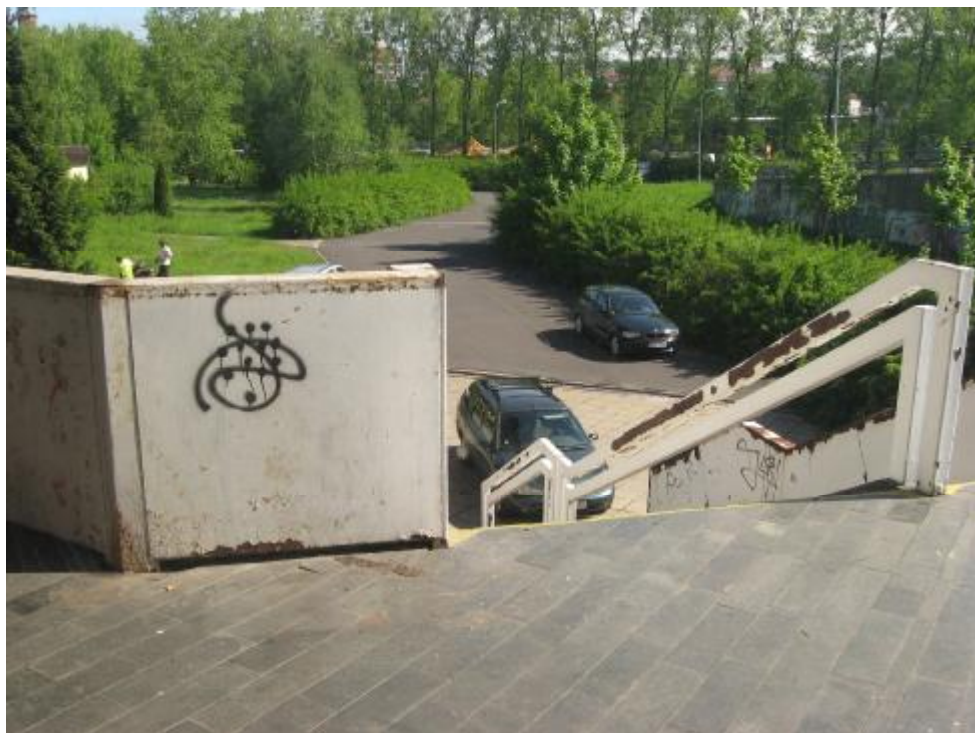
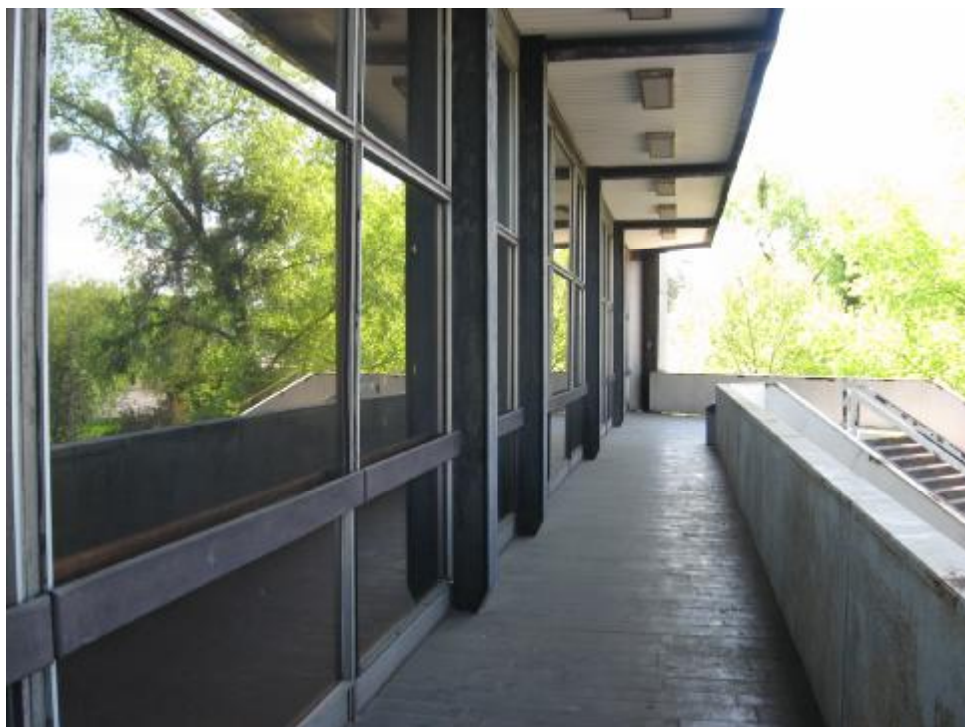
Z ochozu v 2.NP je možný přímý vstup na venkovní terasu, které jsou napojeny venkovními schodišti na přilehlé zpevněné plochy. Terasy jsou ocelobetonové (nosná ocelová konstrukce, betonová deska, ocelové zábradlí), dlažba čedičová.

Terasa včetně schodiště

Terasa

*Zábradlí:* Zábradlí se očistí, otryská, provede protikorozní ochrana a 2x syntetický nátěr.

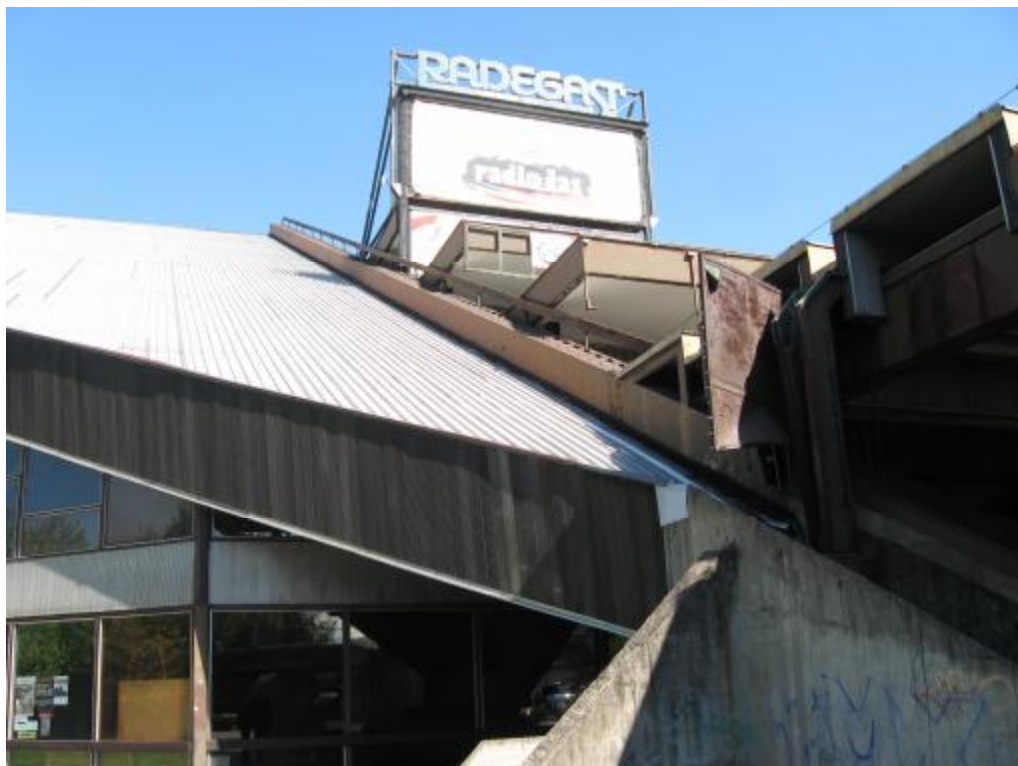
Střecha objektu

Nad větší částí objektu je střešní plášť tvořen hliníkovými plechy "KOB", tloušťky 2 mm, skelná rohož 10 cm, parotěsná zábrana, ocelové pletivo, spodní výměny a podhled z hliníkového plechu. Po obvodu je vyvýšená atika z ocelové příhradové konstrukce a oplechovaná

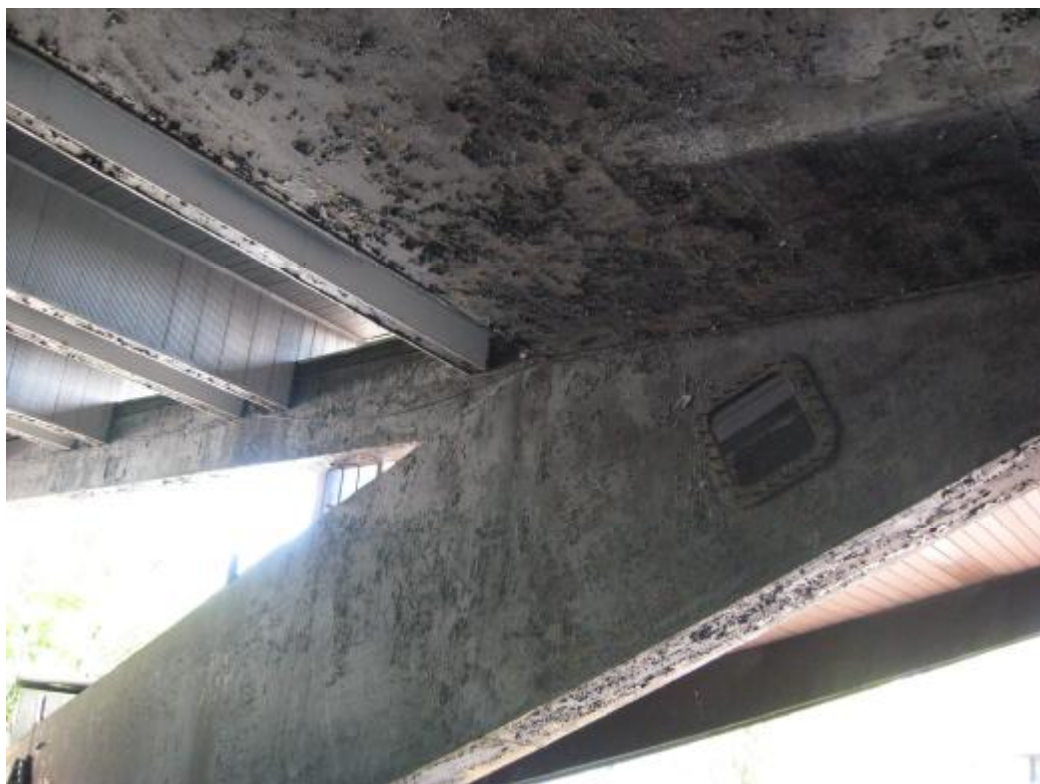
Přestřešení vstupu

Viditelné ocelové nosné konstrukce, původně natřené olejovým nátěrem, nyní dlouhodobě neobnovovaným.

Ocelová konstrukce se očistí, otryská, provede protikorozi ochranu a 2x syntetický nátěr.

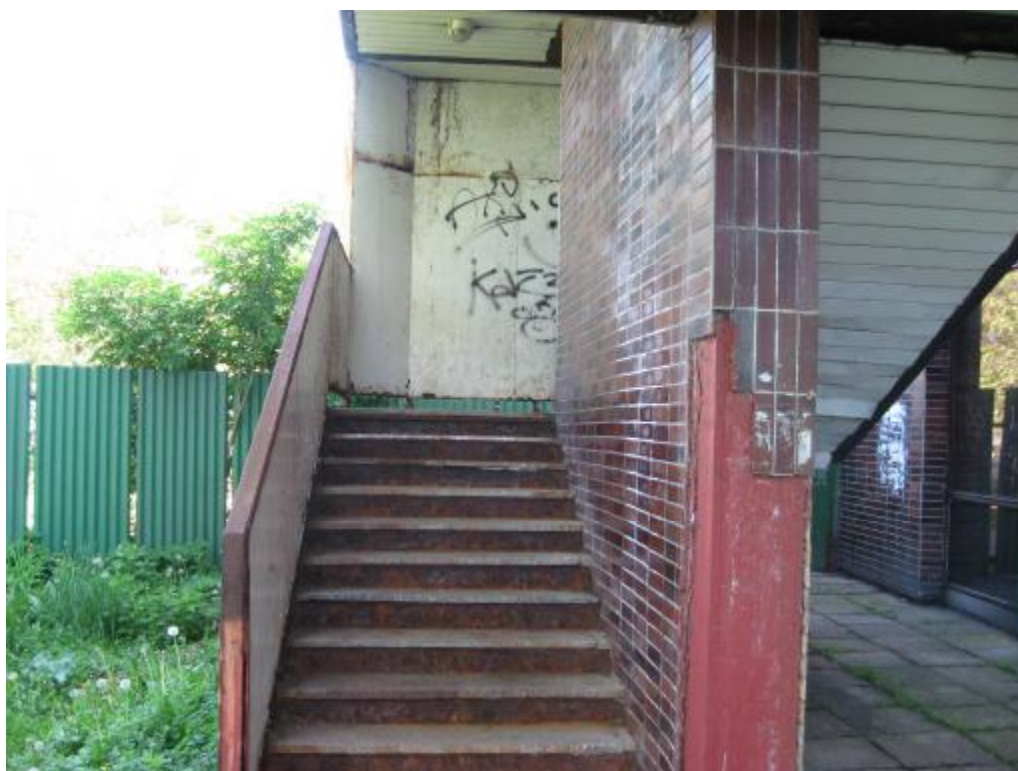
Schodiště do restaurace v 2.NP

Ocelové schodiště s dobetonovanými stupni a plastovým podhledem pod rameny, ocelové zábradlí, keramickými pásky obložená středová zeď.

Obklad keramickými pásky bude odstraněn, provede se nová omítka a nové obložení. Ocelová konstrukce bude očištěna, provede se antikorozi ochranu a 2x syntetický nátěr. Provede se nový keramický obklad jednotlivých stupňů. Podhled ramen bude nový hliníkovým plechem.

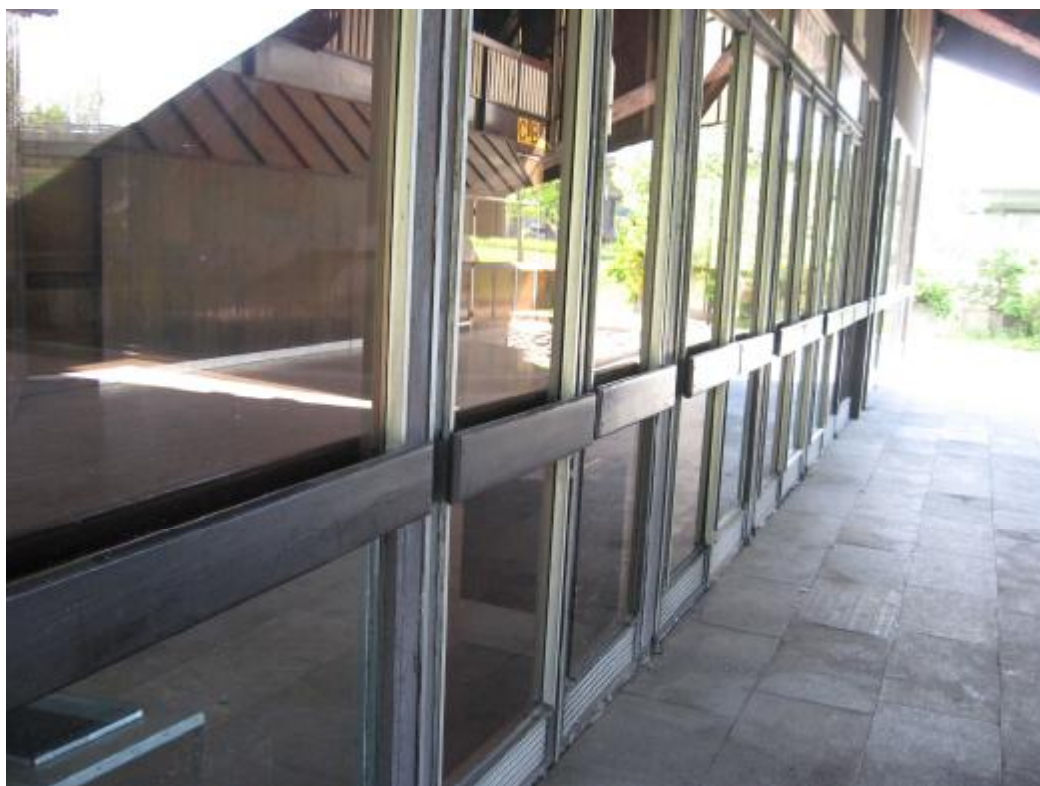
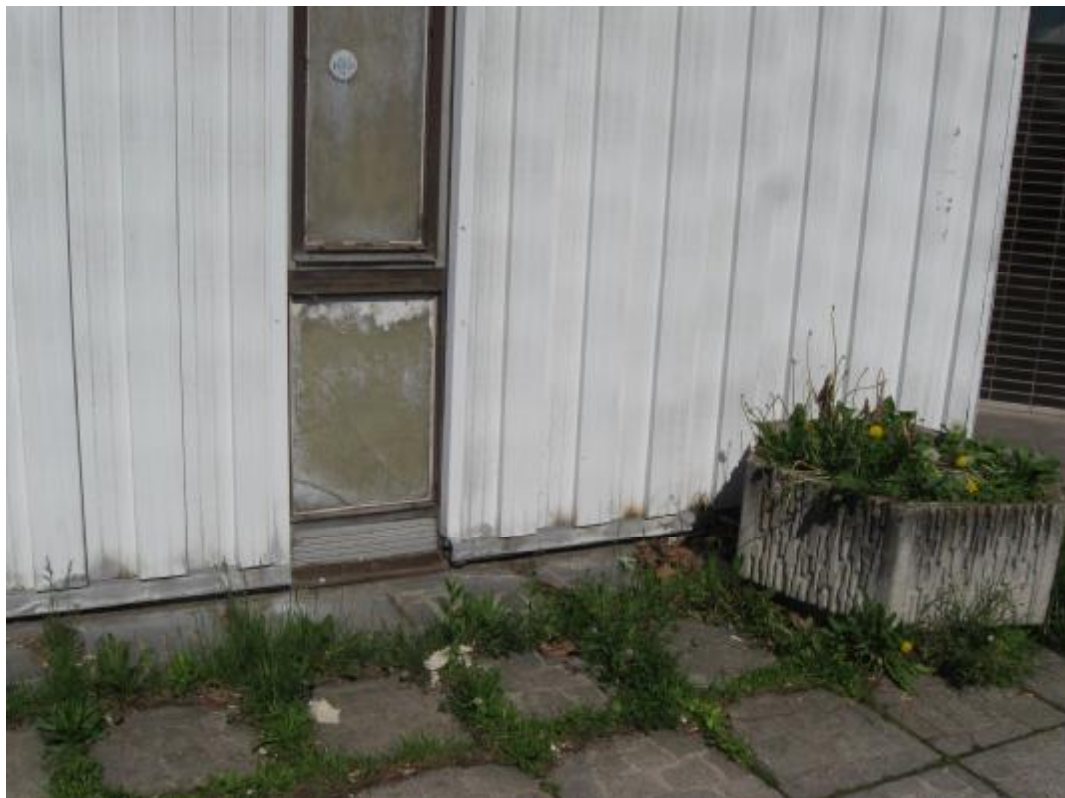
Prosklení je tvořeno téměř výhradně ocelohliníkovým prosklením bez přerušného tepelného mostu, některé sestavy mají pouze jednosklo, v provozních prostorech jsou osazeny dvojskla. Dveře jsou výhradně pouze křídlově otvíravá. Okna a dveře netěsní, nedoléhají, zcela nesplňují stávající normy z hlediska tepelného odporu.

Otvíravá vstupní sestava

Okna osazená ve fasádě

Stávající okenní a dveřní sestavy budou odstraněny. Hlavní vstupní otvíravé dveře budou nahrazeny posuvnými automatickými dveřmi hliníkovými s izolačním bezpečnostním dvojsklem, taktéž všechny pevné prosklené plochy, které sahají až na zem a prostory jsou veřejně přístupné, musí mít bezpečnostní sklo. Okna a dveře budou hliníkové zasklené izolačním dvojsklem.
