# **Analýza případné kompletní rekonstrukce Víceúčelové sportovní haly a její srovnání s výstavbou nové haly Polárka**

31.05.2011

- Objednavatel analýzy : **Statutární město Frýdek-Místek  
Radniční 1148  
738 22 Frýdek-Místek**
- Účel analýzy : **Analýza případné kompletní rekonstrukce  
Víceúčelové sportovní haly a její srovnání  
s výstavbou nové haly Polárka**
- Analýzu vypracoval : Arkal s.r.o.  
Malý Koloredov 2377  
Frýdek-Místek
- tel. 552 302 600

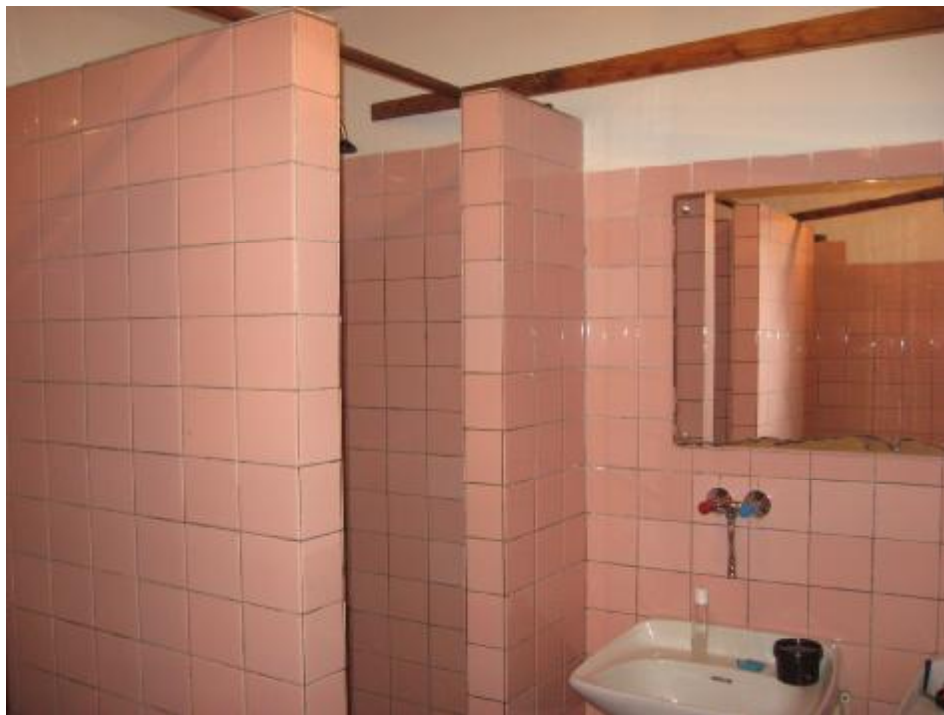
Sprchy u šaten pro sportovce

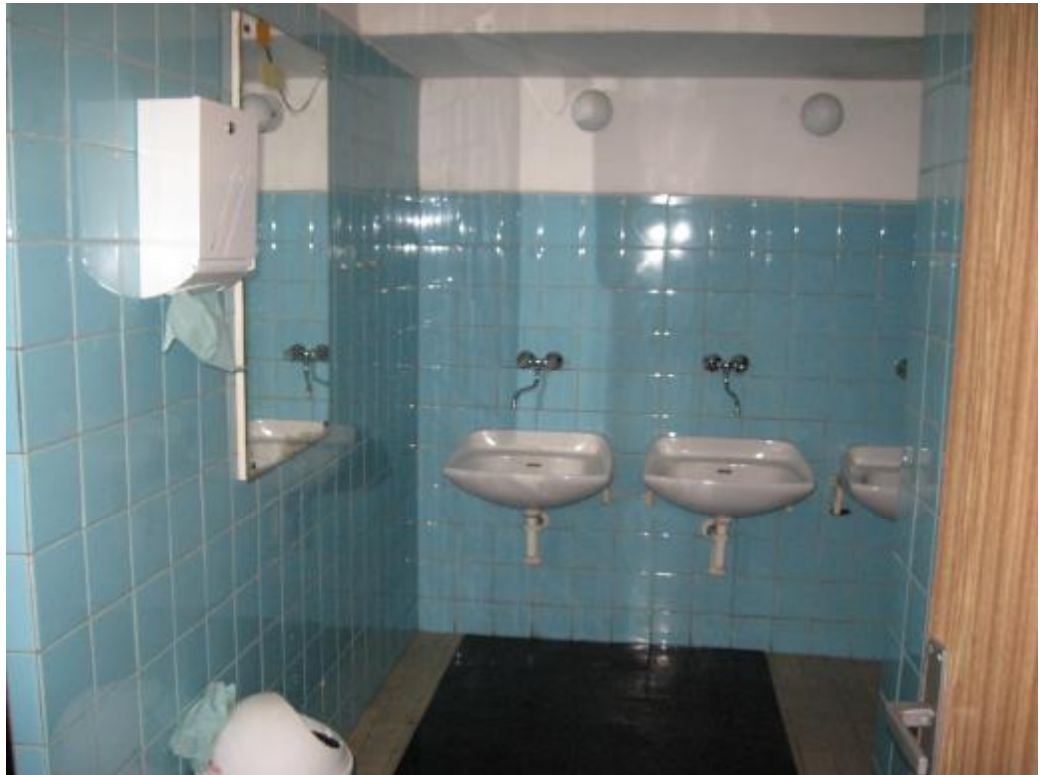
Předsíňka WC pro veřejnost

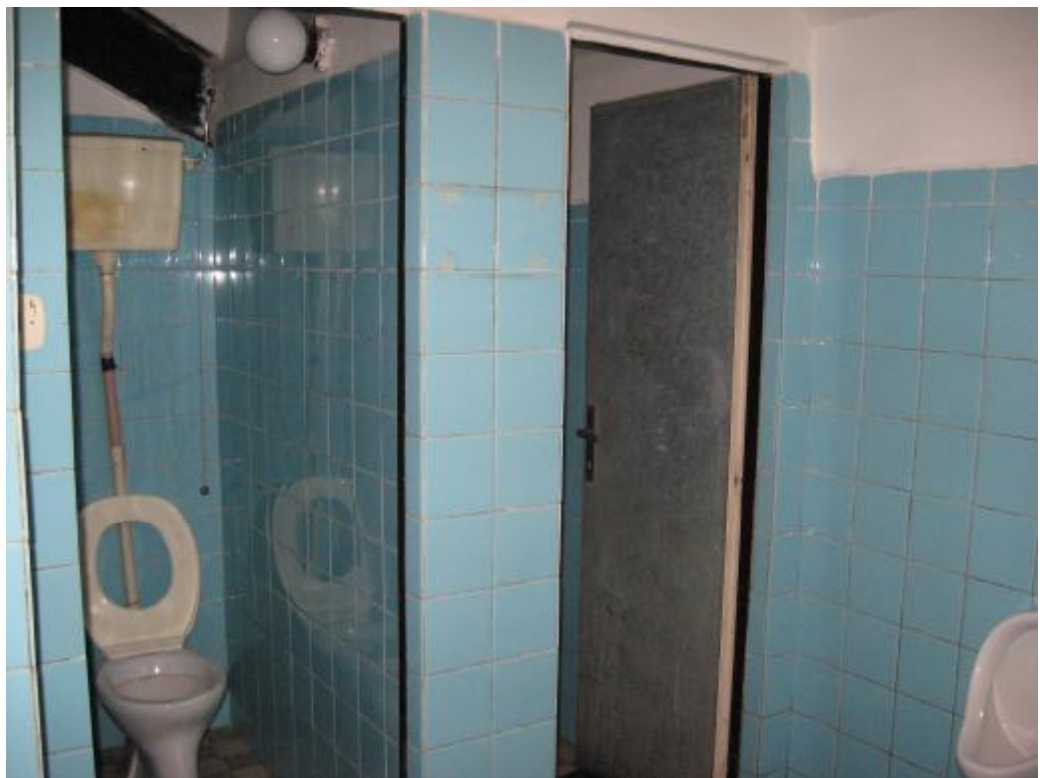
WC pro veřejnost

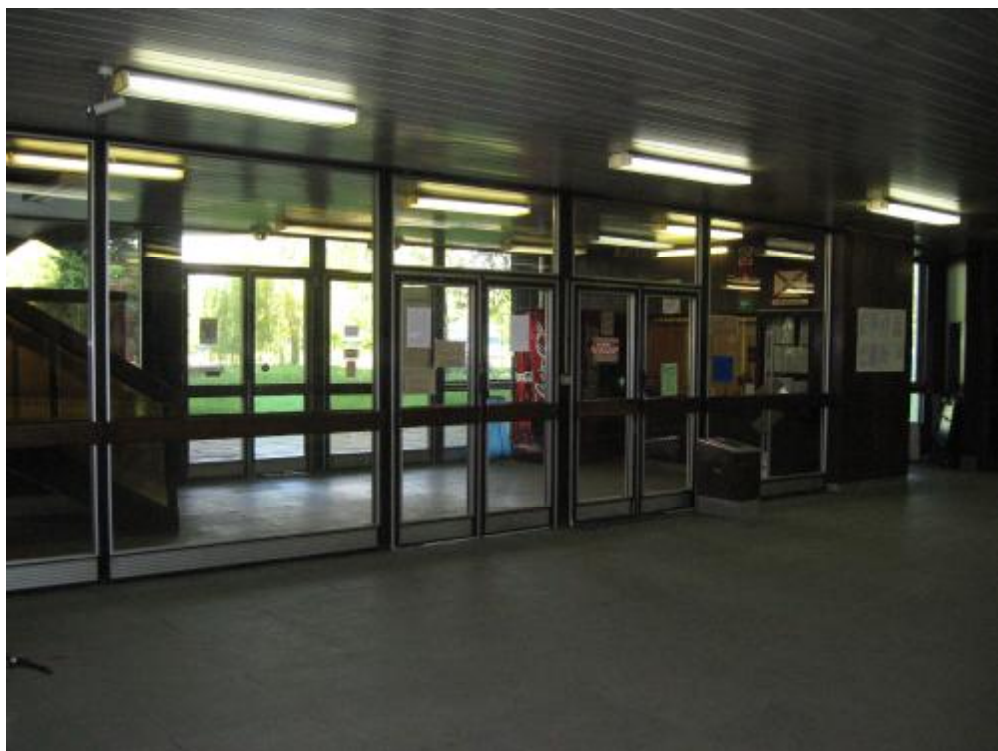
Vstupní prostor

Boční vstupní hala zajišťuje především provozní vstup na tréninky, vstup návštěv, vstup pro bruslení veřejnosti a podobně. Nachází se zde vrátnice, šatna, prostor pro přezutí bruslí, a bufet. Podlahová krytina je tvořena gumovými čtverci z JAPEXU, stěny jsou obloženy dřevěným obkladem, stropy mají plechový podhled FEAL.

*Okna:* Ocelohliníkové velkoplošné prosklení včetně vstupních dveří bude odstraněno a nahrazeno hliníkovým s izolačním dvojsklem.

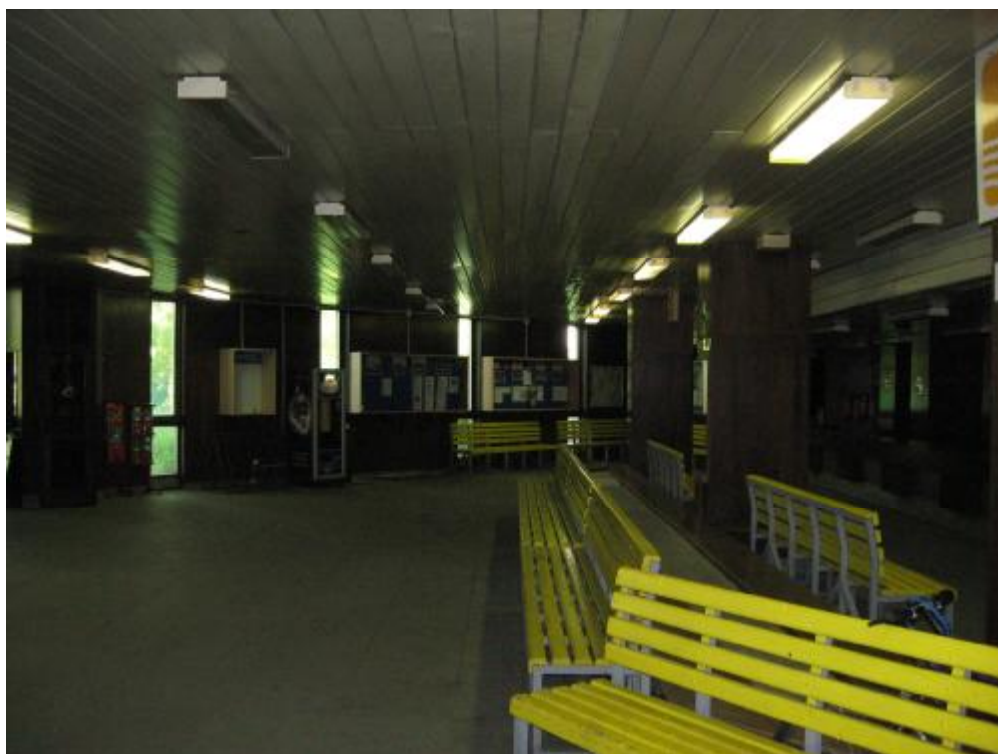
Hala – přezouvání do bruslí

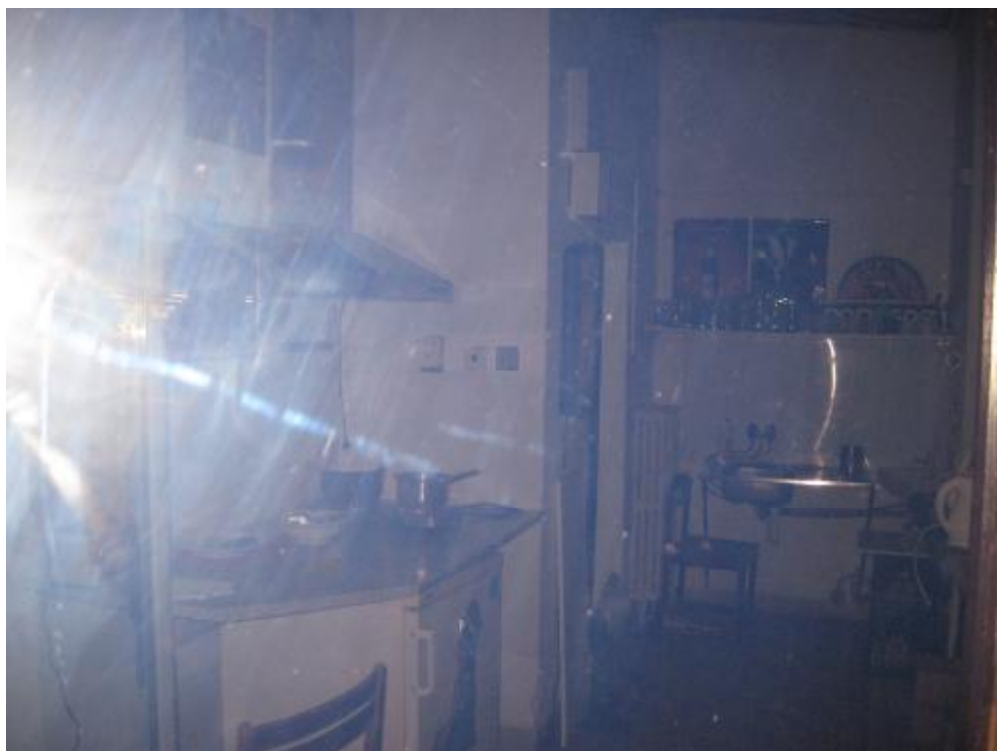
### Bufet

Bufet u zadního vstupu je funkční pouze v době konání akcí. Na podlaze je keramická dlažba převážně o rozměrech 100x100 mm, stěny jsou obloženy do výšky cca 2,0 m jednobarevným keramickým obkladem vel 150x150 mm, stropy mají verzalitový pohled.

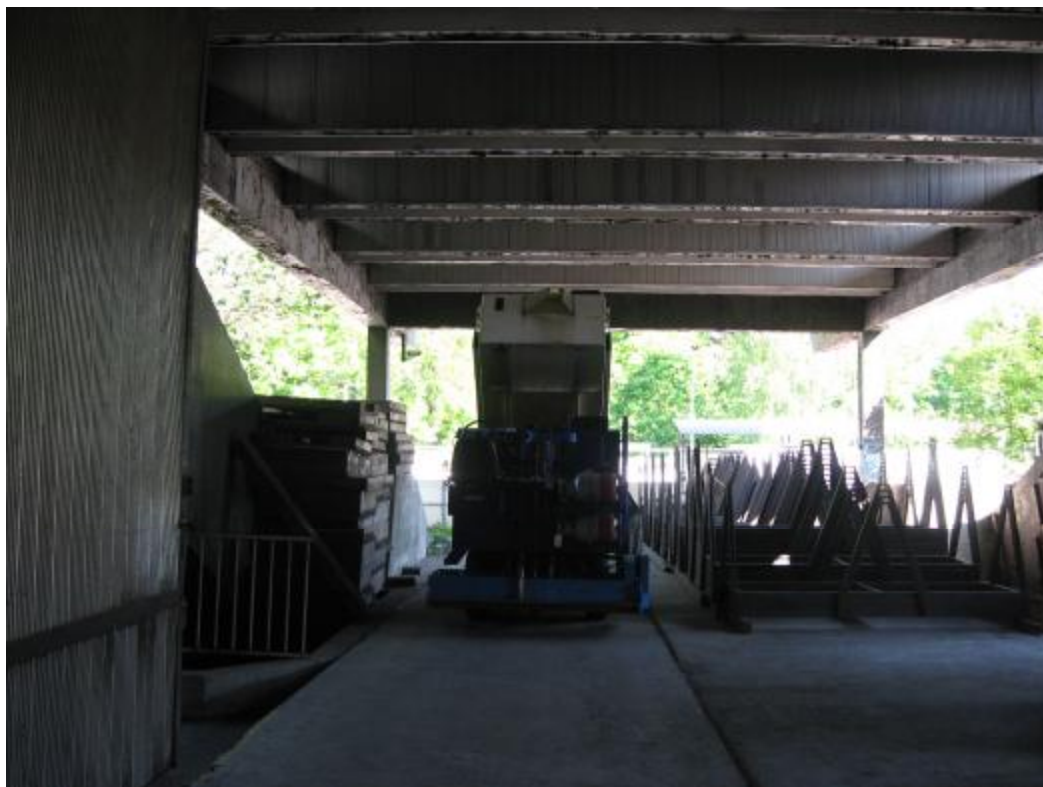
Rolbovna

Prostor slouží pro vjezd rolby na ledovou plochu, její parkování, údržbu, výjezd ven a dopravu velkoplošných prvků na vnitřní plochu stadionu. Podlaha beton, stěny jsou obložené keramickými pásky, stropy mají podhled z osinkocementových desek.

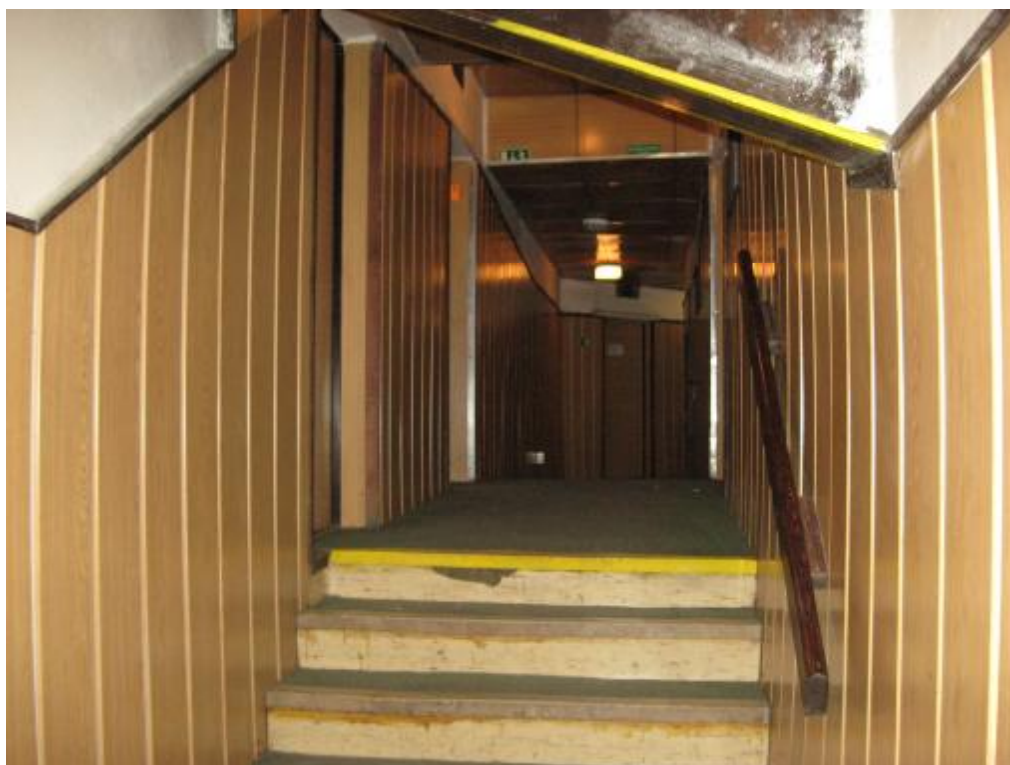
Chodba slouží k vstupu k šatnám hokejistů, krasobruslařů, třídám školního hokeje a dílnám. Na podlaze jsou gumové čtverce z Japexu, stěny jsou do výšky 2,0 m obloženy verzalitovým pásovým obložením, na stropě je podhled z verzalitových čtverců.

Chodba – gumové čtverce, verzalitový obklad stěn, kazetový verzalitový podhled

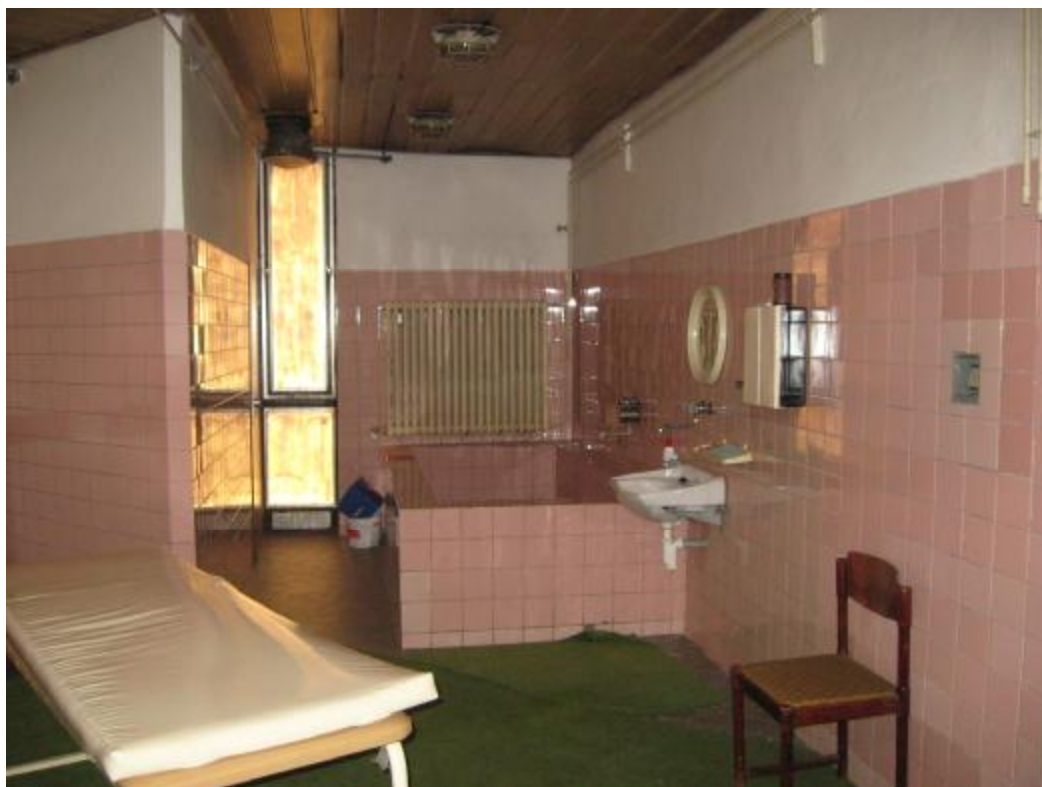
### Ošetřovna

Ošetřovna je umístěna v původní masérně, která není využívána. Na podlaze je keramická dlažba převážně o rozměrech 100x100 mm, stěny jsou obloženy do výšky cca 2,0 m jednobarevným keramickým obkladem vel 150x150 mm, stropy mají verzalitový podhled.

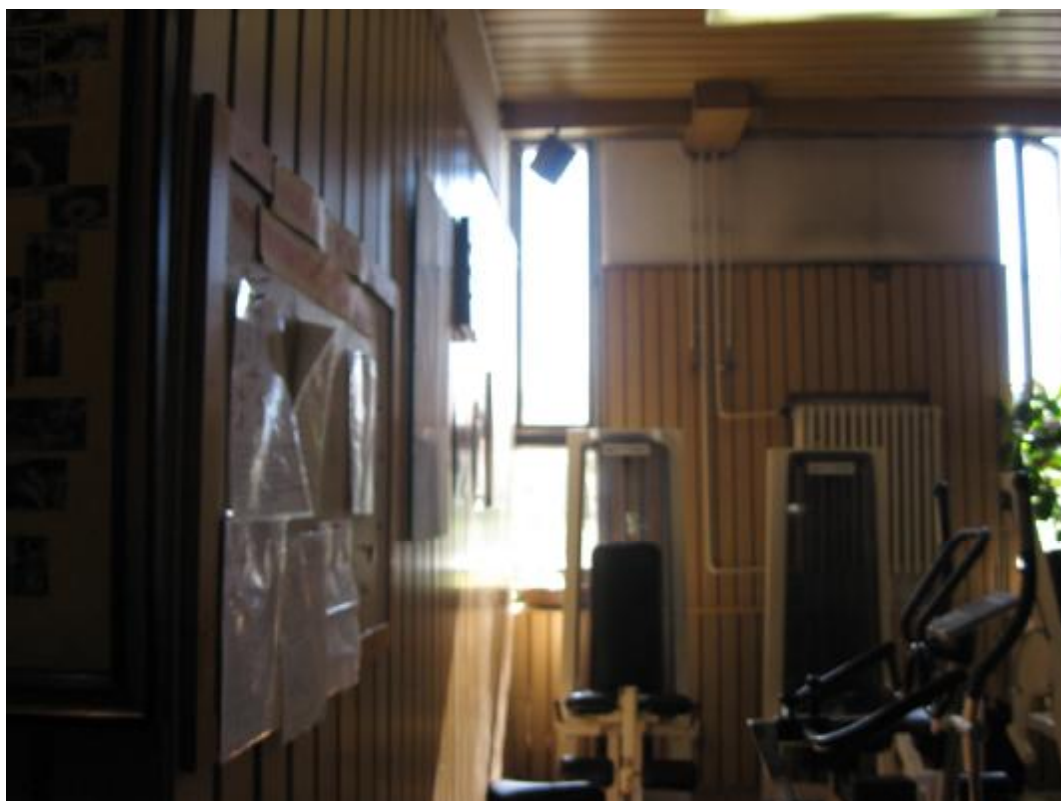
Jedná se o prostory předělané na fittnes. Podlahová krytina je kobercová, stěny jsou obložené verzalitovým obkladem, stropy mají verzalitový pásový podhledy. Okna jsou ocelohliníková, dveře dřevěné.

Fittnes – koberec, obklad stěn, pásovýverzalitový podhled

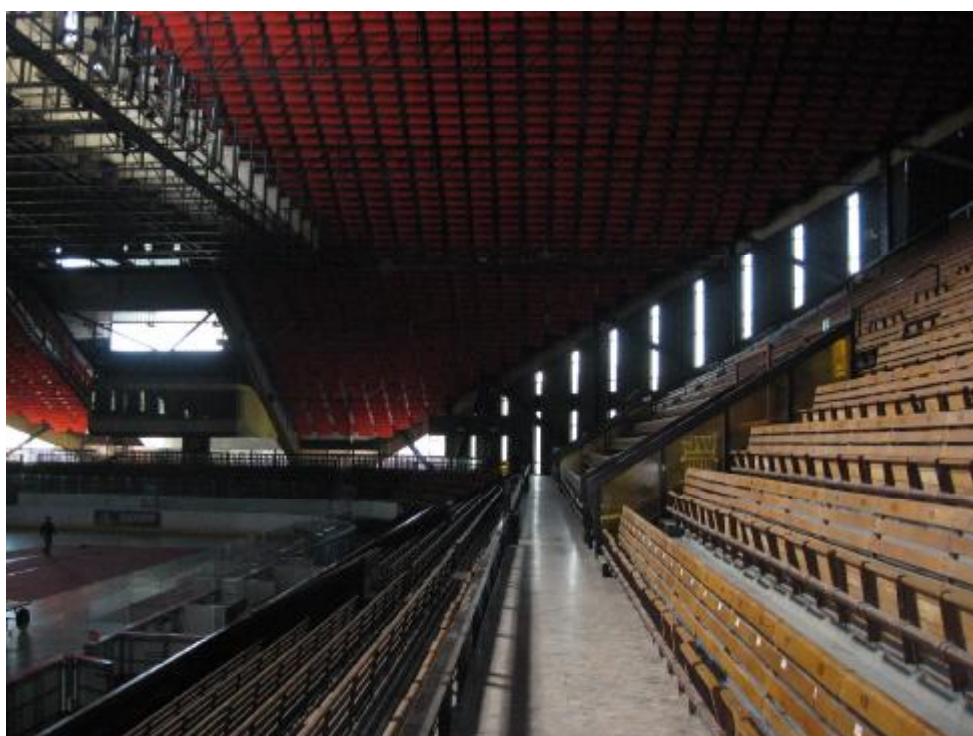
Spodní tribuny

Stávající tribuny jsou řešeny jako betonové prefabrikované stupně, na kterých jsou osazeny na ocelové nosné konstrukce dřevěné sedáky a opěráky.

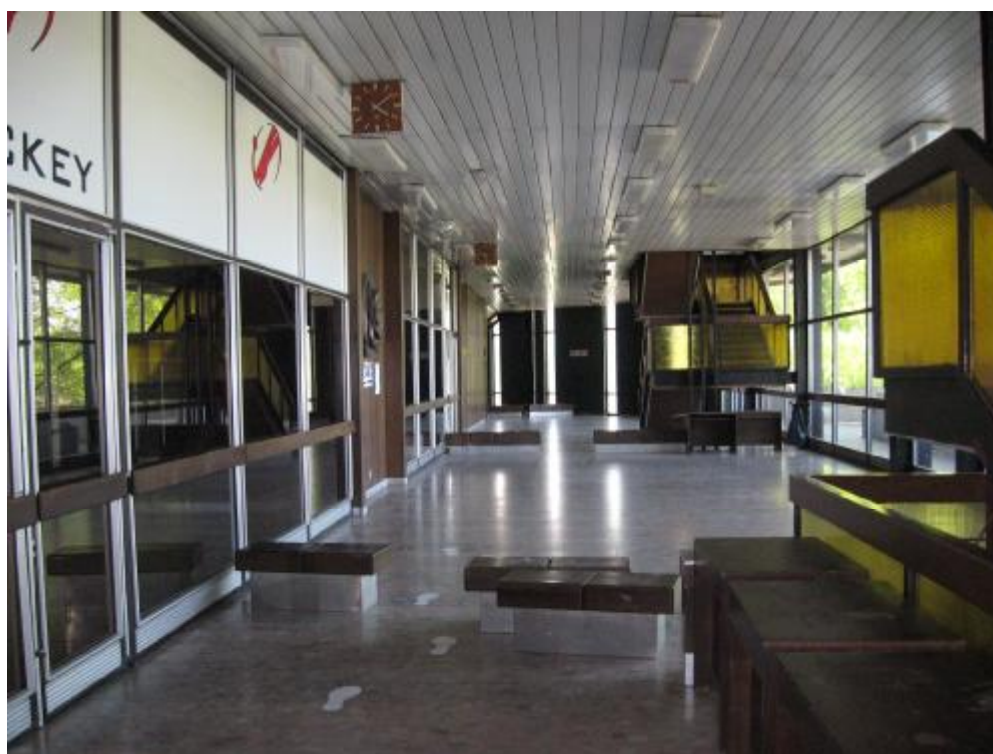
Jedná se o prostory vestavěné pod tribunami v 2.NP, nyní neobsazené a využívané jako sklady, primárně určené ke komerčnímu využití. Podlahová krytina je kobercová, stěny jsou obloženy versalitovým obkladem, stropy mají versalitový pásový podhledy. Výlohy jsou ocelohliníkové.

Hala s prosklenou stěnou obchůdků

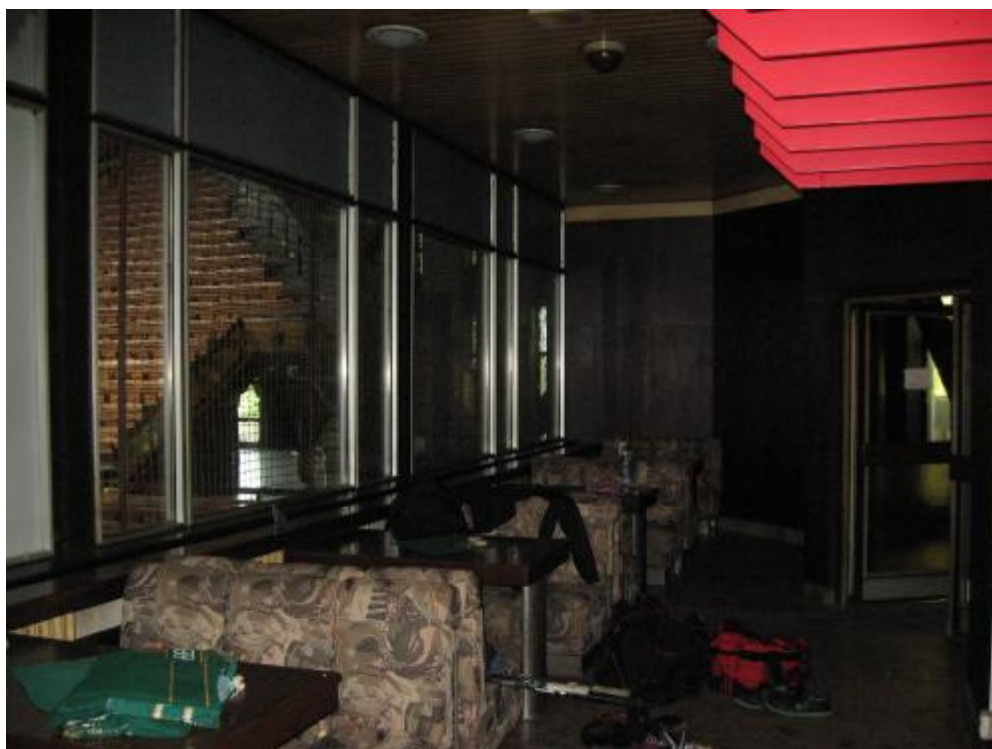
Restaurace

Jedná se o restauraci včetně zázemí. Podlahová krytina je kobercová, stěny jsou obloženy dřevěným obkladem, stropy mají verzalitové kazetové podhledy. Prosklení je ocelohliníkové.

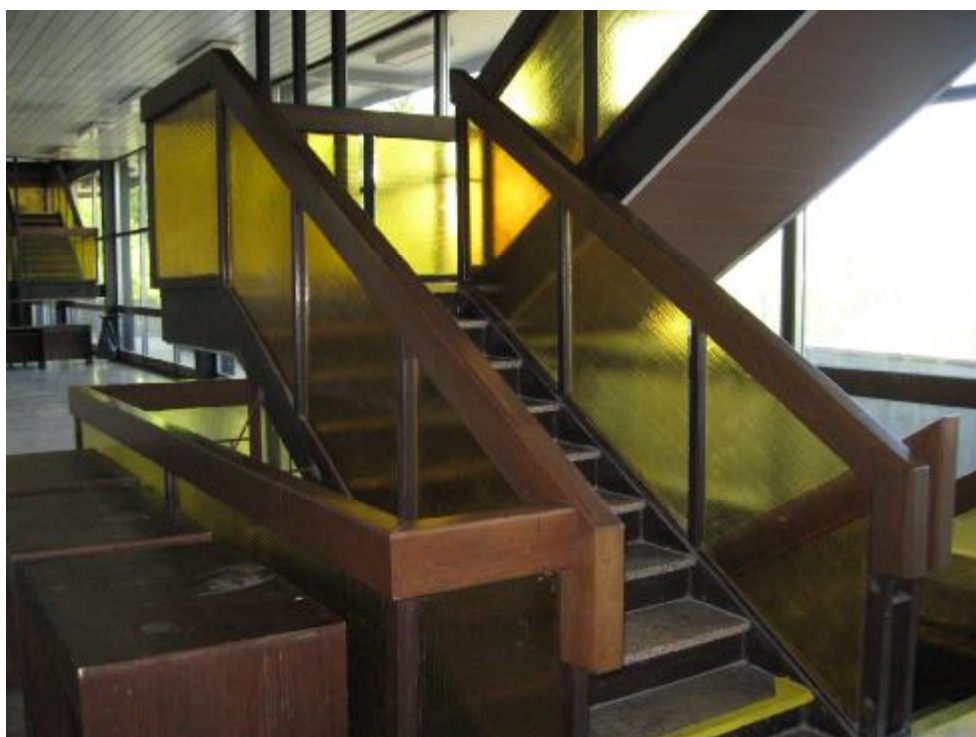
Schodiště do 3.NP

Pod tribunami se nachází několik technických místností (4 místnosti rozvaděčů, 4 schodiště, 2 místnosti vzduchotechniky a několik malých místností). Podlahy jsou převážně betonové, stěny omítnuté, podhled osinkocementové desky. Schodiště do prostor ocelové, s betonovými stupni a celoskleněným zábradlím.

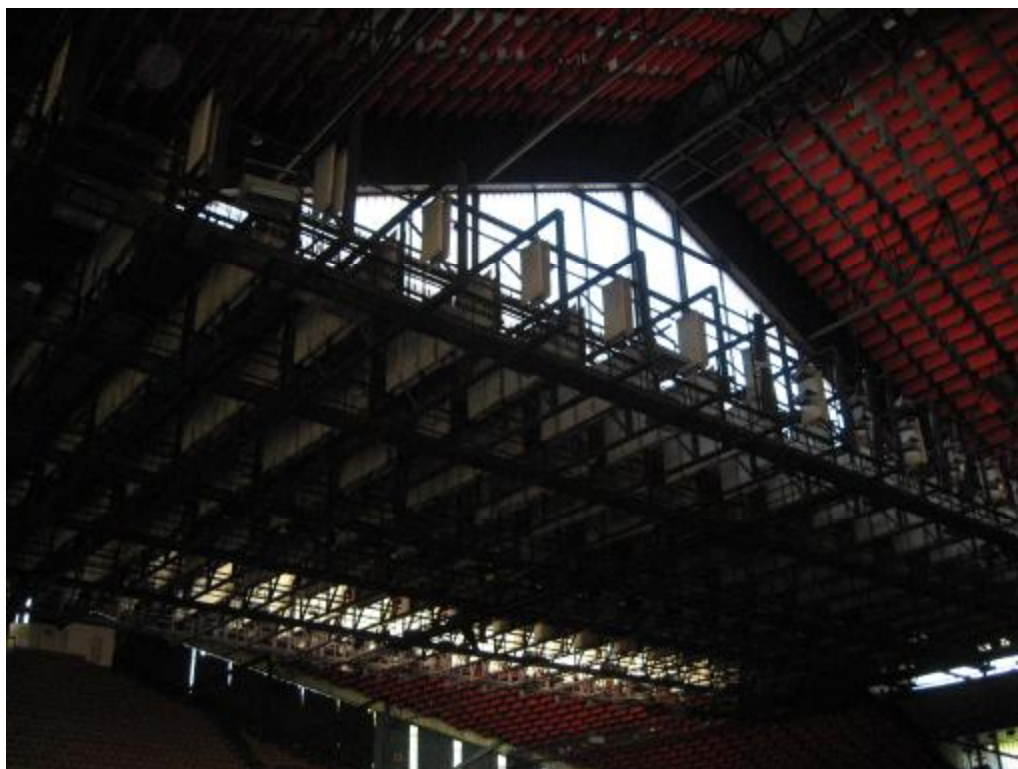
Podstřešní prosvětlení

Ocelohliníkové pevné prosklení, jednoduché sklo.
